岩手・宮城内陸地震（迫川民有林直轄治山事業地）に
おける治山対策施工地の現況について
2009年 No.115 特集続報

ここでは、2009年 No. 115 の続報として、栗原市の浅布地区周辺において発生し対岸の国道を埋めて一迫川（いちほさまがわ）本流の河道閉塞を招いた大崩壊について、その発生状況と計画の過程および施工後の復旧状況について当時の現地の調査設計に携わった技術者がとりまとめ、現在の効果状況などについて検証するものである。

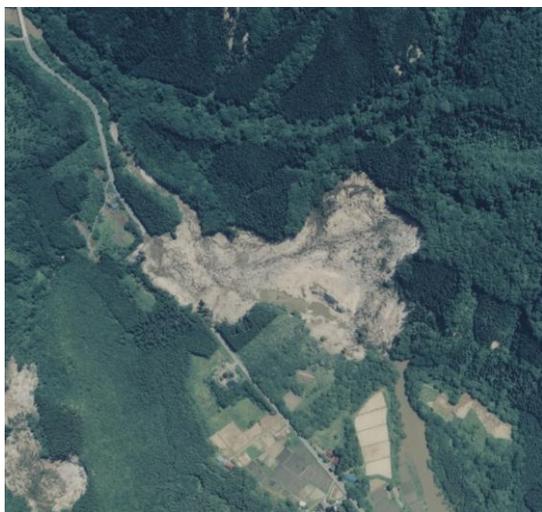
写真-1 発生当時の浅布地区の大崩壊（遠望）

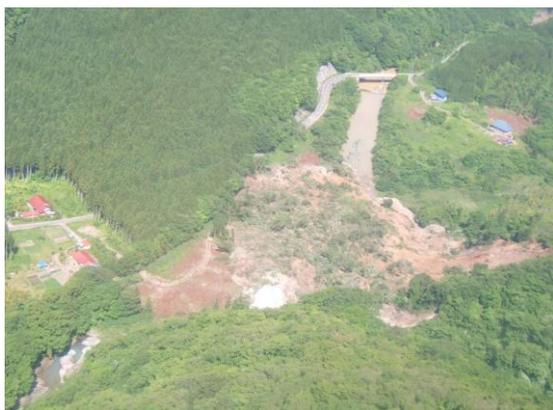
写真-2 発生当時の浅布地区の大崩壊（遠望）

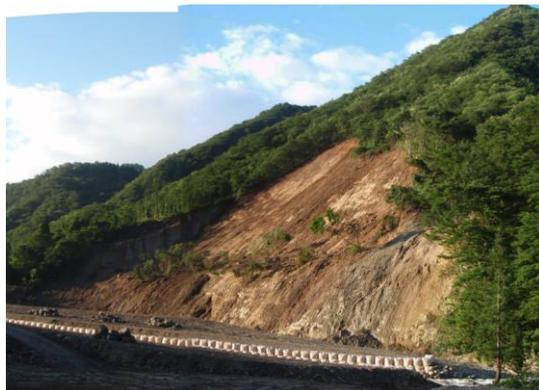
当該斜面には、壮齢の森林植生が生育し、以前から多少の小規模な亀裂が林内に入っていたものの過去に大規模な崩壊は発生していなかった。岩手・宮城内陸地震による激しい動的外力で、最も土層が厚かったとみられる斜面の最下部が突然崩落し、大量の土石が一迫川本流に崩れ落ちて河道を閉塞

させ、本流を埋めつくした崩土は対岸の国道まで達して大被害をもたらした。

写真-3 発生当時の浅布地区の大崩壊（崩壊全景）

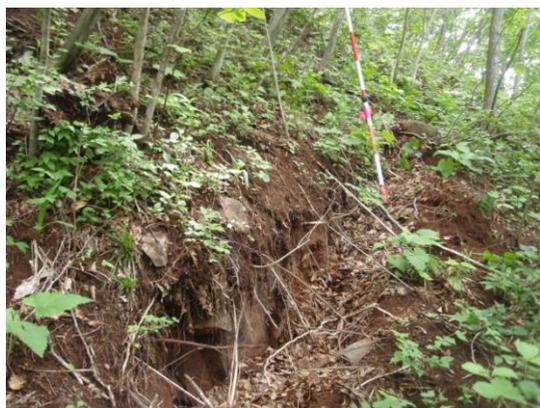
発生源上部にあつて崩落せずに持ちこたえた森林斜面内にも、小規模な亀裂や波状の起伏が発生し、不安定化の兆しが見られた。

写真-4 崩壊上部の斜面内の亀裂の状況

崩壊裸地だけでなく、その上部の森林斜面内でも、小規模の変状や亀裂が見られた。表層の薄い土塊（深さ2~3m程度）が動的破壊によって攪乱された影響であることが推察され、樹木の異常な傾きが見られないこと、小亀裂が土塊内に点在しているものの明確な最上部の亀裂が無いこと、などから、大規模な地すべり性の動きではなく、地震外力による表層土塊の攪乱であろうことが推察された。

当該斜面における斜面形状と地盤の状況および崩壊の発生機構を検討する過程で、最下部の最も不安定土層が厚い部分が今回の地震により崩れたとみるのが妥当であり、今後の揺れによって上部に発生する崩壊が下部よりも深い規模になる可能性は極めて低いと判断された。現状の起伏も小規模で上部に明確な滑落崖なども見られず、表層土の攪乱が上部斜面の荒廃の現況であると判断された。そこで、大きな地形改変をとまわず表面浸食を防止している森林植生を保全したままで表土の強度付加が可能な地山補強土工（ノンフレーム工法）を選定し、これによって今後の上部斜面の安定を確保する計画とした。

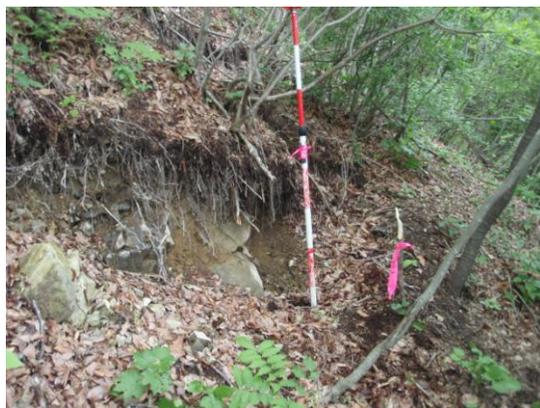
写真-5 崩壊上部の斜面内の亀裂の状況

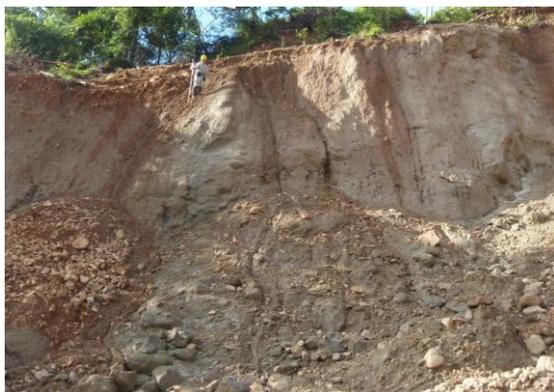
写真6 発生時の崩壊裸地斜面の状況（上部の滑落崖）

周辺の斜面に比べて厚い土層が残っていた尾根部の土塊が、地震による激しい揺れで崩落したと考えられ、2次的な地すべり性の移動や地中水の影響は少ないと判断された。周縁部や滑落崖の部分的なハング（せり出し）地形部分以外は崩壊後の新鮮な地盤斜面形状が安定を保っており、大規模な地形改変を要せず、むしろ上部の急斜面への影響を最小限にして周縁部の痛んだ崖の「手入れ」をする程度で斜面形状自体の安定は保てるのが期待できた。

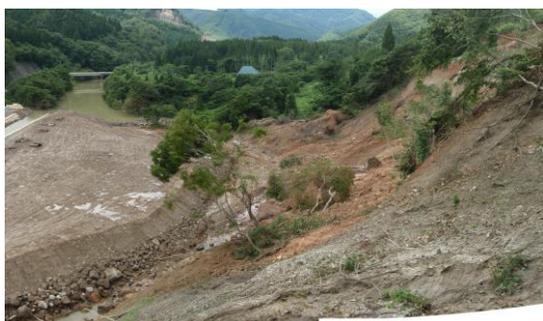
写真7 発生時の崩壊裸地斜面の状況（中～下部）

ただし、裸地斜面は広大で斜面長も大きいため、地形的な安定に加えて、激しく削られ脆くなっている裸地表面の浸食防止が急務であった。今後も続く雨によって崩壊裸地表面が直接侵食され雨裂や侵食溝が発生したり周縁部が2次的に崩れれば拡大崩壊の恐れがあり2次災害の発生源となる危険が大きい状況であった。

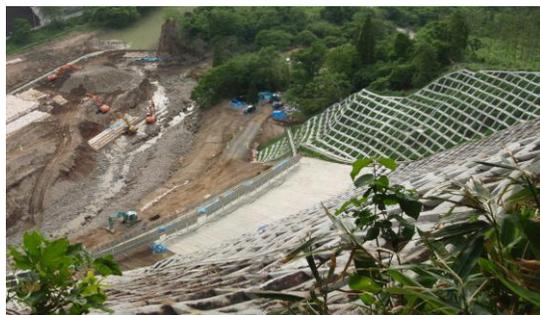
写真8 崩壊裸地斜面の対策実行状況（発生の翌年）

長大な裸地斜面の安定化をはかるため、法枠工および吹付水路等を計画・実行した。

検討の結果、コンクリート壁など横断的（線的）な大規模構造物は計画せず、表面浸食効果と耐久実績が高い法枠（吹き付け枠）工法に集中的に工費を投下して崩壊裸地を面的に被覆する計画とした。この工法であれば、長大な裸地斜面の激しい表面浸食を永続的に防止することができ、植生による景観の復旧も可能で、予想される小規模な表面の抜け落ち崩落も効果的に過不足が少なく防止することができる。

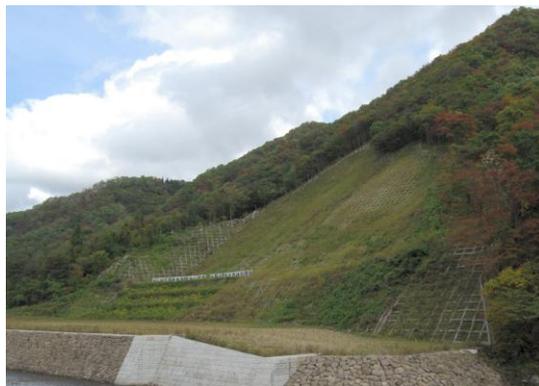
その後、何度も激しい余震に襲われ、2年後には東日本大震災による凄まじい揺れを受けることとなったが、発生源であった斜面も、上部の地山補強土工の施工斜面でも、拡大崩壊や新たな崩壊は起こらず、順調に植生が回復しており、斜面の安定と社会生活基盤が現在も保全されている。

写真9 2011年10月の崩壊斜面の全景（施工後2年）

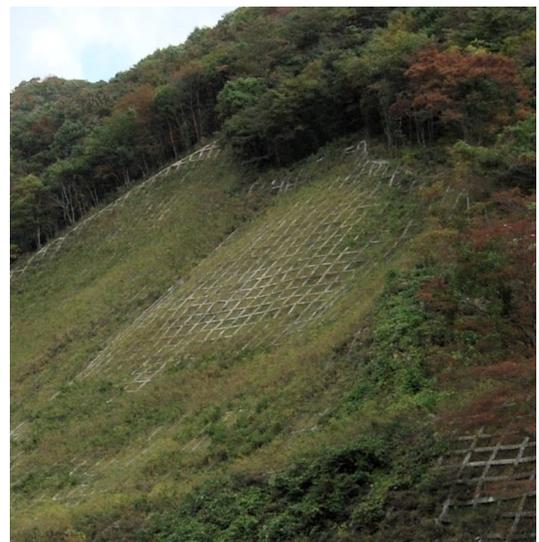
写真10 2011年10月の植生回復状況（施工後2年）
