バイオンと南チロル地方の地すべり巡検

本会 副会長 内田 勉

2019年9月2日～9日、(公社)日本地すべり学会「バイオンと南チロル地方の地すべり巡検」に参加したので、その概要を報告します。参加者は21名(団長：丸井英明 新潟大学名誉教授)で、大学関係者5名、研究機関2名、コンサル関係者11名ほか。森林部門技術士会からの参加は3名でした。

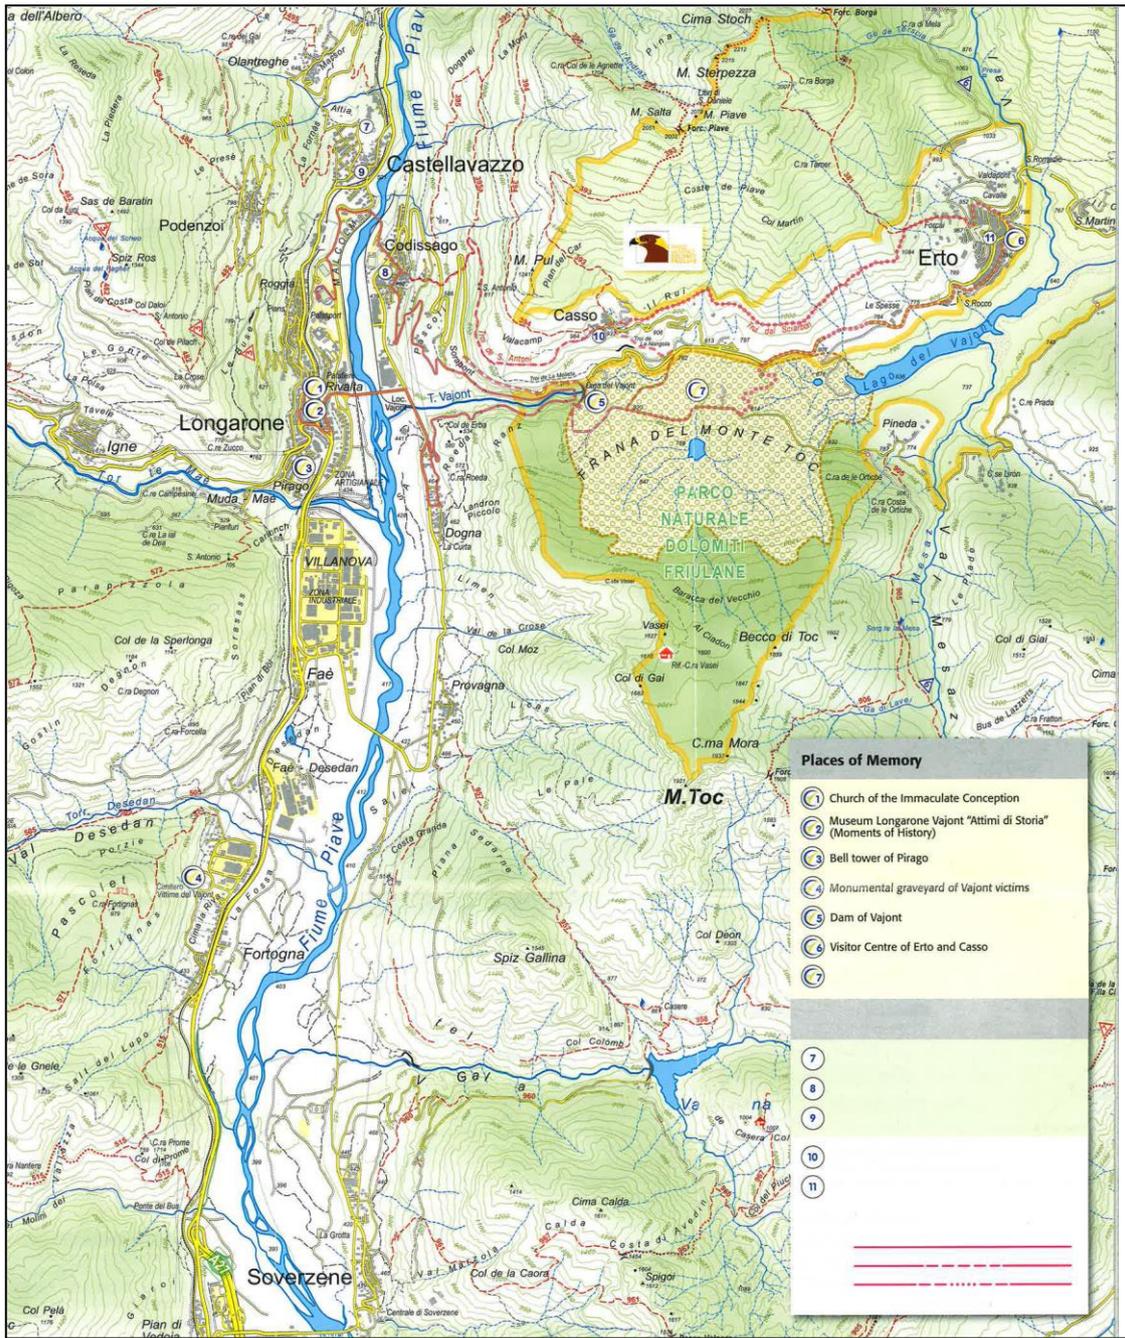
図2 バイオントダム（地すべり地）と周辺部 Longarone 村などの位置図²⁾

※図中、縦方向に Piave 川が流れている。図の上部 Longarone 村の右側に Vajont Dam C5。
 ※M. Toc 中腹から Vajont 川へ向かって巨大貯水池地すべり発生。Vajont 地すべりは、幅約 2 km、すべり面深さは西側 250m、東側 200m。体積 2 億 7,000 万 m³。
 ※図の左下部 C4 は、Monumental graveyard of Vajont victims 犠牲者の記念墓地。

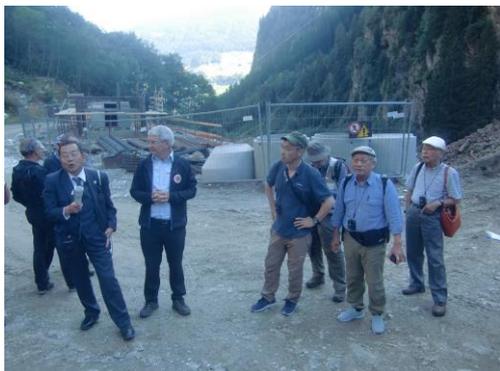
(写真1 Hahnebaum地すべり説明)

溪流に91基の砂防ダム群が施工されており、下流の保全対象を護っている。右岸側に地すべりが多発している。左岸側は石灰岩が貫入しており崩壊地が見られる。

砂防ダム群は地すべり等による変形に対処するため、袖部が稼働式で中央の床固め部が溪床の安定に対応している。

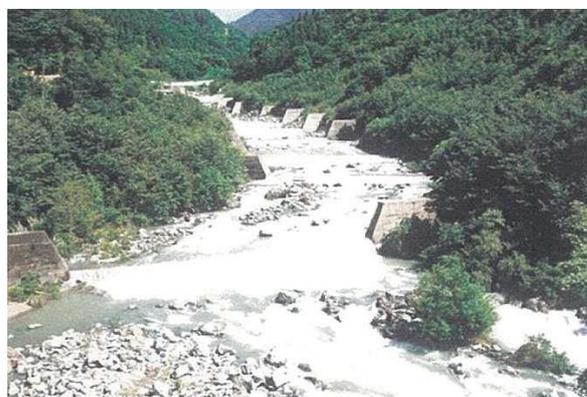
(写真3 平谷地すべり末端部の床固工群)

徳島県平谷地すべりは、四国を代表する斜面長1,100m、幅200m~600m、面積60haにおよぶ巨大地すべりである。対策工事として、1962年から祖谷川の床固工群に着手したが、地すべりの側圧を受けて床固工に亀裂や割れ目が生じた。このため、1964年から地すべりによる側圧を逃がすような斜めの縁切りを入れ、1973年には袖部の稼働量をより大きくするため袖部を平行に設けたり、地盤との接触部をくさび形にして対応した。

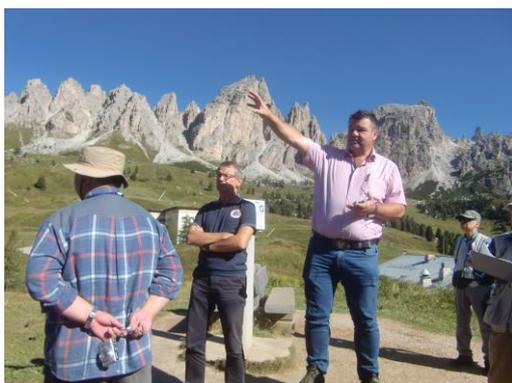
(写真5 ドロミテ 地質説明 Dr. Mair)

ドロミテは地質構造上南アルプスに属し、苦灰岩（白雲岩）を主とするアルプス相三畳系が発達。三畳系の褶曲は弱く、マスブーブメントやトップリングなど、特有の風化侵食のため塔形の奇峰がそびえ、観光と岩登り、冬はスキーで有名である。

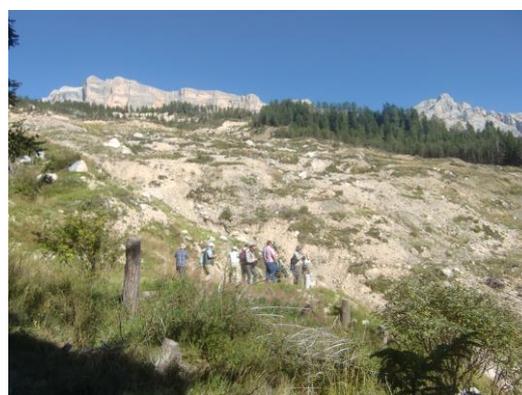
(写真7 Sottru 地すべり地 踏査)

2012年12月地すべり発生。南チロル地方独特の融雪期の地すべりで活動的であり、民家に迫った。

地質技術者を中心に、丁寧な現地踏査を実施。現場に入るとなかなか帰還しない人々。

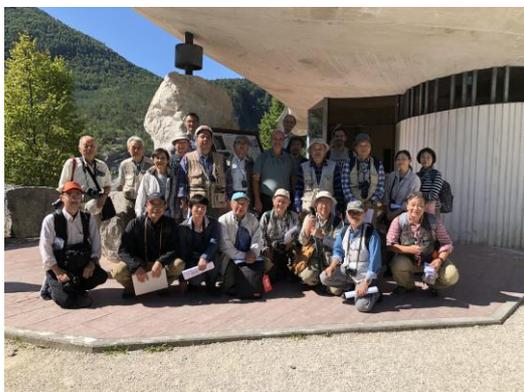
(写真 9 Vajont ダム 天端への入口)

ダム高 265m の Vajont ダムは、1960 年にイタリアアルプスのドロミテ地方南東部、Toc 山北麓の Vajont 峡谷に建設されたが、貯水池斜面についての十分な地質情報が得られないまま建設され、わずか 3 年後に地すべり災害を起こした。

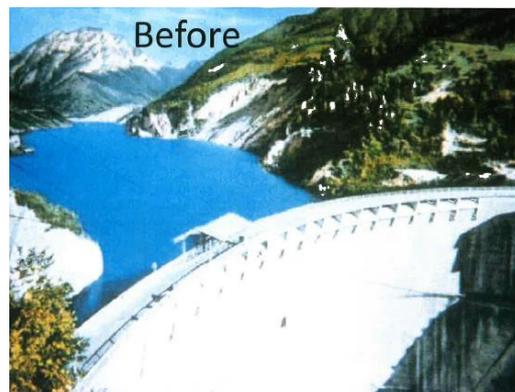
(Vajont Dam 完成時 1960 年) ⁵⁾

Vajont 峡谷の基盤岩は強度が弱く、強く破碎され、多くの溶解洞をもつ石灰岩で、これは貯水池左岸では貯水池に傾斜した流れ盤層理で粘土層を挟在する。

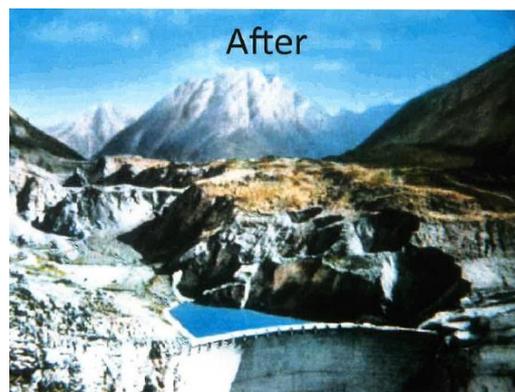
(Vajont Dam 地すべり発生後 1963 年) ⁵⁾

ダム完成後の貯水で、基盤岩は飽和し、粘土層は膨潤し、より塑性化した。湛水後すぐに、山側の斜面は 1960 年には 1 cm/週 (0.1～0.2 mm/日) の速度でゆっくりと下方へ変動していた。1960 年 11 月 (EL. 650m) では、Toc 山北側斜面の貯水池湖岸 (Vajont 川左岸) で 1960 年 3 月に小規模の地すべりが、1960 年 11 月に約 70 万 m³ の二回目の地すべりが発生した。三回目の貯水の 1963 年 9 月には 1 cm/日に速度が上がり、次いで 10～20 cm/日に上昇、結果的に 1963 年 10 月 9 日の災害時にはこれ以上となった。

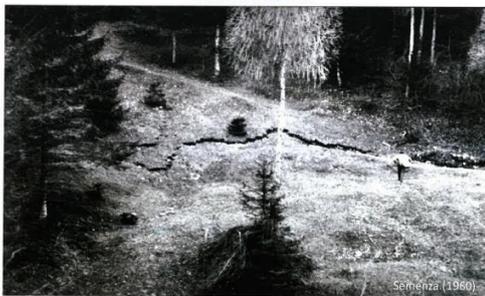
(周辺部の地すべり性亀裂 1960. 11) ⁵⁾

The “perimetric” crack

4 November 1960

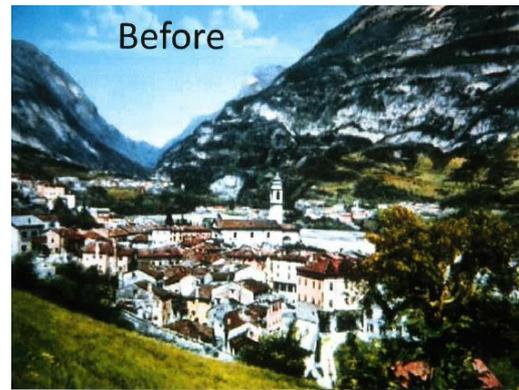
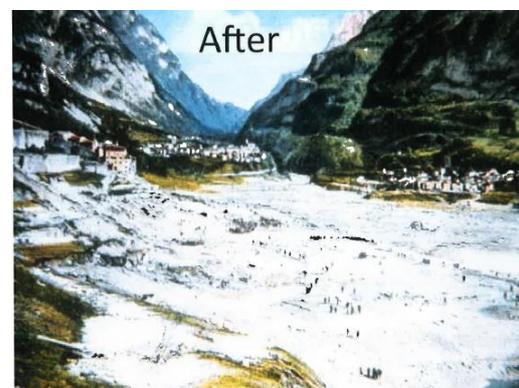
(Longarone 村 The megatsunami 前) ⁵⁾

(Longarone 村 The megatsunami 発生後) ⁵⁾

このようなダム地点で高さ 438m におよぶ水塊による段波は、1.4 km 以上下流の Piave 川の合流点 (ロンガローネ村) までの流域を、すべて破壊した。また、これより下流の Piave 川流域でも数 10 km の間で洪水津波が発生し、84 km 下流でも 2.3m の高さの波が到達した。

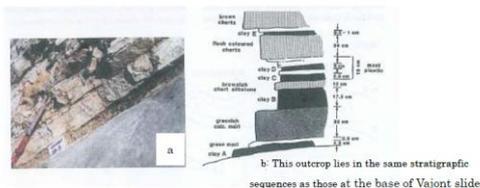
図 24: すべり面の状況 (Hendren & Patton, 1985)

a) Clay interbeds outcropping on the sliding surface; b) sketch of the Fonzaso Fm. Outcropping southwest of Casso

すべり面は 5~15 cm 厚さの薄い粘土層。地すべり移動体は幅約 2 km, 結晶質の石灰岩, 固結した礫状の石灰岩, 泥灰岩からなる。地

すべり深さは西側が 250m, 東側が 200m である。

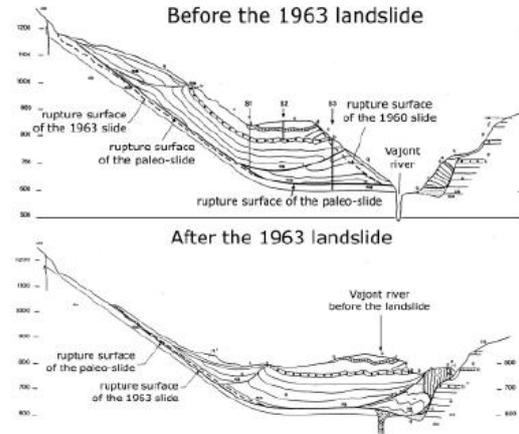
図 25: 地すべり前後の地すべり断面図 (Semenza, 2002)

Sections of the Vajont valley before and after 9 October 1963, landslide. The presence of paleo-slide at the Toc mountain is visible in both the panels, presenting a rupture surface very close to the rupture surface of the 1963 slide. A section of the landslide occurred in 1960 is also visible in the left panel (picture taken from Semenza, 2002).

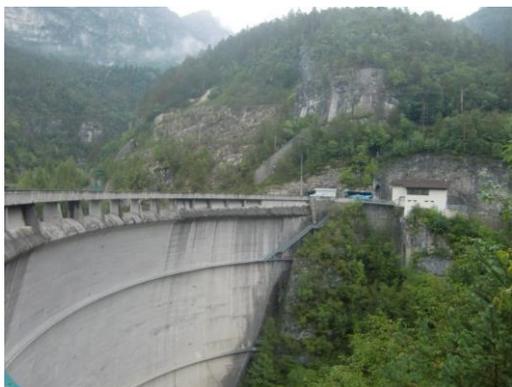
(写真 14 Pontesei Dam と地すべり)

雨の中の巡検。Pontesei ダムは Vajont ダムの前年に施工され、当時から貯水による地すべりが発生していたようである。

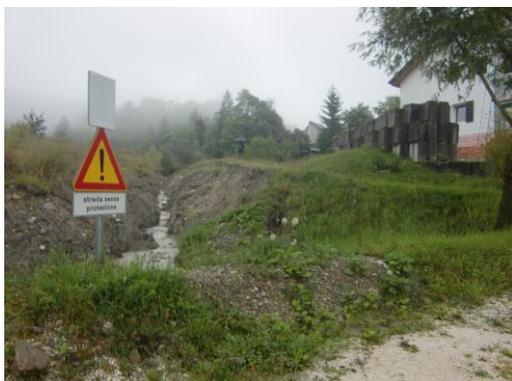
(写真 15 Tessina 地すべりの防護工)

Tessina landslide は、Piave 川左岸部 Mt. Teverone の南 Funes 地区にあり、氷河期および Piave 川による堆積物が緩慢に移動している。1948 年からの記録があるが 1992 年に再活動したようである。監視カメラ、標柱、ワイヤーセンサー等の Monitoring system など監視が続けられている。Funes の民家を護るためにコンクリート製のブロックが設置されていた。
