東日本大震災を経験した海岸林から学ぶ

株式会社メツク東日本 技術部長 小原 正明

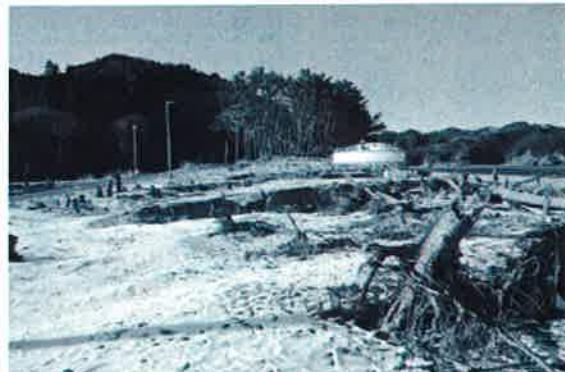
写真 1 被災根浜海岸南側から北側を望む。

調査地の一つの釜石市根浜海岸では津波で南側の防潮林が約 250 m 壊滅の被害を受けた。しかし標高が 3~5 m 高い北側 300 m の林帶ではほとんど被害が見られなかった。

この状況から学ぶことは、海岸林の林齢や樹形は同じでも地形と基盤の違いでその被害状況は大きく異なる。壊滅的被害を受けた南側林帶の標高は林帶の前浜に作られていた防潮堤の高さとほぼ同じ TP+4.5~5.0m でその背後は広い平坦地であることから津波の流水

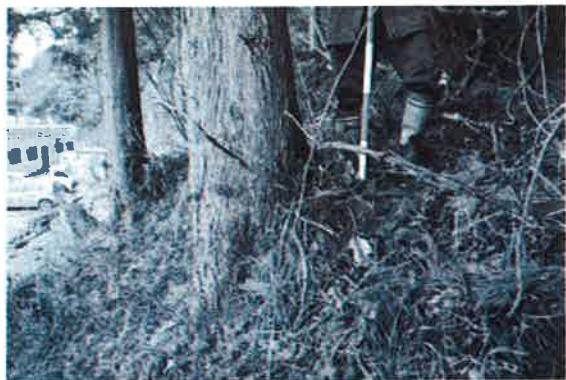
写真2 旅館裏山スギ根株の遡上痕跡

残された北側林帶の後方に位置する旅館関係者によると、津波は海正面から侵入するよりも海岸の松林両側から林帶の後方にある道路に沿って横方向に押し寄せ・引いたように感じ、津波は旅館の 3 階付近まで達した²⁾。このことは私達の簡易縦断測量の結果からも地盤高で約 15.0m は週上したことから裏付けられている。

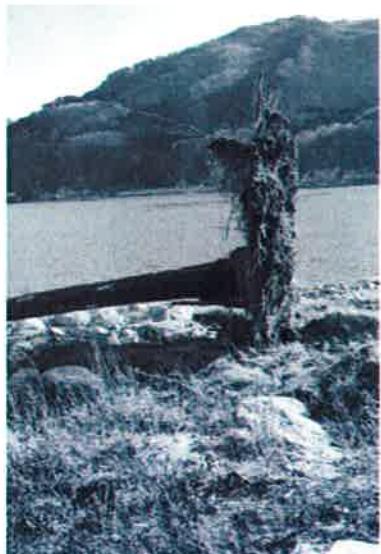
写真3 吉浜における石礫層の直径約30cmのアカマツ転倒木根系側面

が集中したと考えられる。津波は通過したが、転倒、破断被害の見られなかった北側林帯と南側との違いは南側に比べ標高が3~5m高いことと、背後に山があることで、同じような状況が大船渡市吉浜でも見られたことから、津波の規模と林帯の樹形にもよるので即断できないが、この地区での海岸林再生への基盤高は少なくとも残された林帯の地盤高で、具体的には根浜被災地では3~4m、吉浜被災地は約5.0mを盛土した植生基盤が望ましいことがわかった。また、根浜、吉浜とも残された林帯の生育基盤は三陸海岸特有の花崗岩で形成され、砂層のみではない条件下

で海岸林が形成されている。従って一般的にマツ直根を発達させ、津波に対する抵抗力を高めようとする造成計画とは相いれない問題があり、この場合は健全な根系による理想とする津波抵抗力は無理でも、現地の条件に合わせた海岸林造成をせざるを得ないのが実態と感じた。

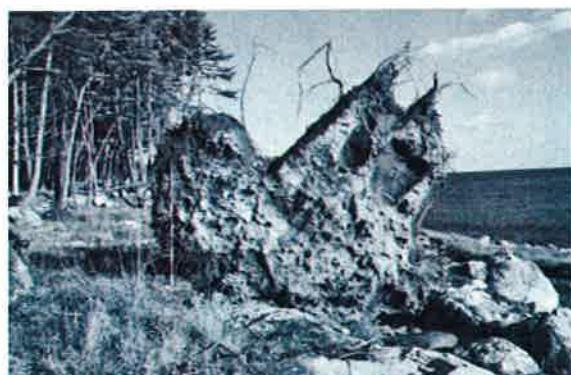
写真4 悪条件の転石の上に育ち水平根しかないアカマツ。

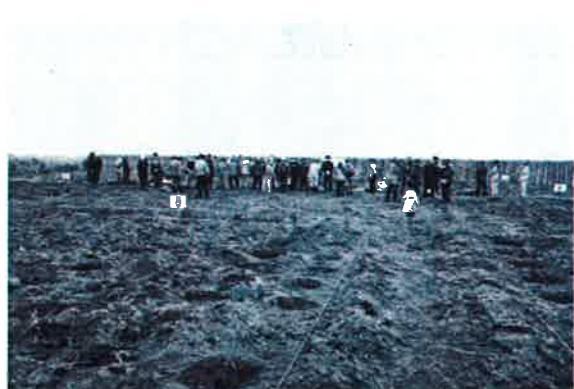
写真5 岩手県久慈市大湊試験地の植栽状況

被災2年目の平成24年と3年目の平成25年から被災した県有防災林地の一画を借用し植栽試験をすることになった。この試験計画打ち合わせで私の経験してきた日本海側方式との違いに戸惑いを感じた。植栽木を飛砂の被害から守る手当から入る考えは三陸海岸の防災林造成にはあまり意味がない現場条件のようで、つまり飛ぶ砂が無い所への造成が多く、対策としては同じ工種となる主に風害対策として防風垣で対処してきた。

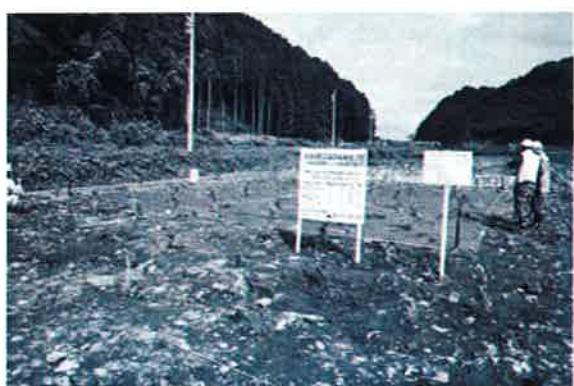
写真6 岩手県宮古市摺待試験地の植栽状況

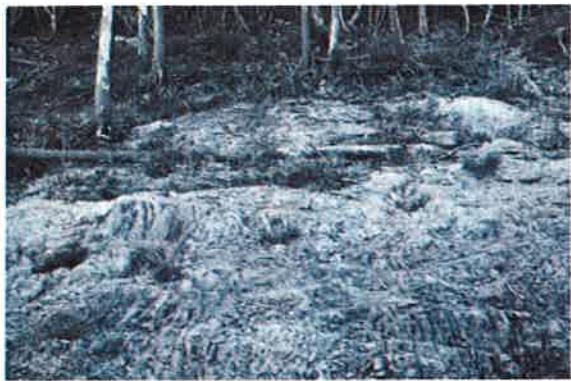
写真7 岩盤崩壊地に育つアカマツ稚樹

宮古市柄内沢調査地は他の海岸林と違い渓谷内には現在集落も農耕地もなく、被災したマツ林も保安林でないことから被災後人為的な復旧はなされず自然のまま残された調査地である。このことから自然状態での経年変化が観察できる貴重な調査地で被災3年後の調査で目に付いたのは、自然の回復力の力強さだった。被災後森と緑の研究所のメンバーが海岸林再生に向けて被災地に2箇所の植栽試験地を設け、活着状況や現地適応性についての調査をスタートさせその評価や結果が出ない間に、この柄内沢では自然条件の悪い海岸線に近い所で自然の営みとして残されたアカマツから着実に幼木が育っていた。これは治山が最終目標とする、現地の極相と考えられるアカマツが私たちの考えていた自然遷移の常識を飛び越して、現在の技術でも難しくお金のかかる岩盤植栽をいとも簡単に、しかもバランスのとれた配置で自然発生している状況から、私達の技術は到底自然にかなわないことが証明され脱帽した。

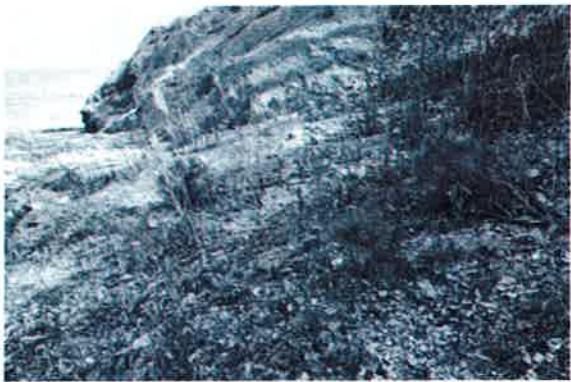
写真8 海岸線近くのアカマツ稚樹

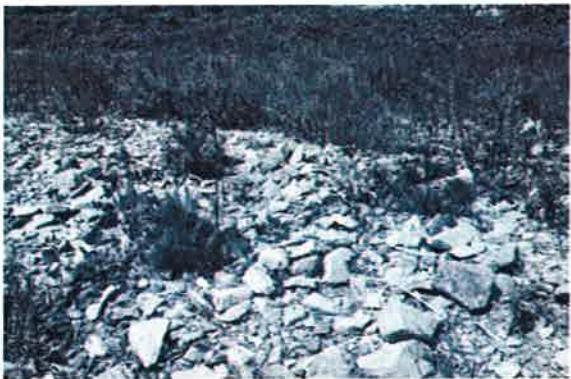
写真9 石礫地に発生したアカマツ稚樹

また、比較的汀線に近い崩壊地下部の石礫地や津波で表土が流出した石礫地で、草本類の侵入が難しい所に多くのアカマツ稚樹の発生が見られた。このことは従来の研究を裏付けるもので荒廃地に木本類を導入する場合のヒント、つまり草本類を極力少なくすることで成長の遅い木本類の被圧障害を少なくする

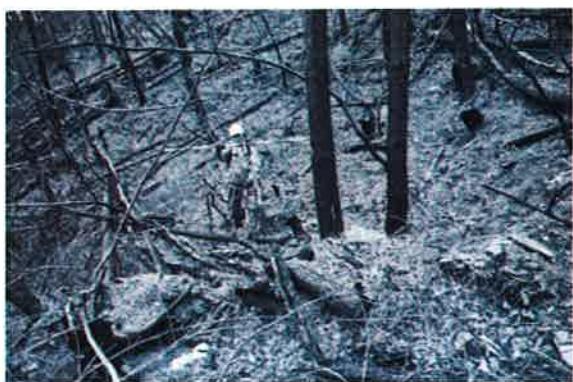
写真10 山田町山火事跡地の状況

よる引火によるものと考えられている。岩手の三陸海岸山田町でも交通が寸断され、全域が断水状態で消火活動はほとんどできない状況で、市街地が猛火に包まれ火災は次の日まで続き灰塵に化した。あまり知られていないがこの火災による飛び火で山田町半崎地区の国有林で山火事が発生していた。山火事特有の下層植生の焼失と樹幹が黒焦げになった急斜面のアカマツ林はその年9月の豪雨で脆弱化した被災林地数箇所が崩壊し土砂の一部は町道まで流出した。今後の豪雨等による二次災害が予想されることからその対策として治山ダム等の対策がとられている。このことから感じたことは治山の仕事の守備範囲の広さです。まさか津波被害の復旧で防潮堤や海岸防災林の知識が求められることはあっても山火事跡地対策は頭になく、改めて治山技術習得は幅が広く、従来のだいたいでも全ての分野を経験させ一人前の治山技術者にする養成方法は時間がかかりすぎる。技術者養成は最近の傾向である若い治山技術者がある特定分野を自信を持って活躍できる、細分化した治山教育が即戦力と技術者のモチベーション増加につながり牽いては治山技術者不足の解消になるのではと考える。
